核技术利用建设项目

广德县人民医院新建 DSA 及Ⅲ类射线装
置应用项目

环境影响报告表

2018 年 3 月

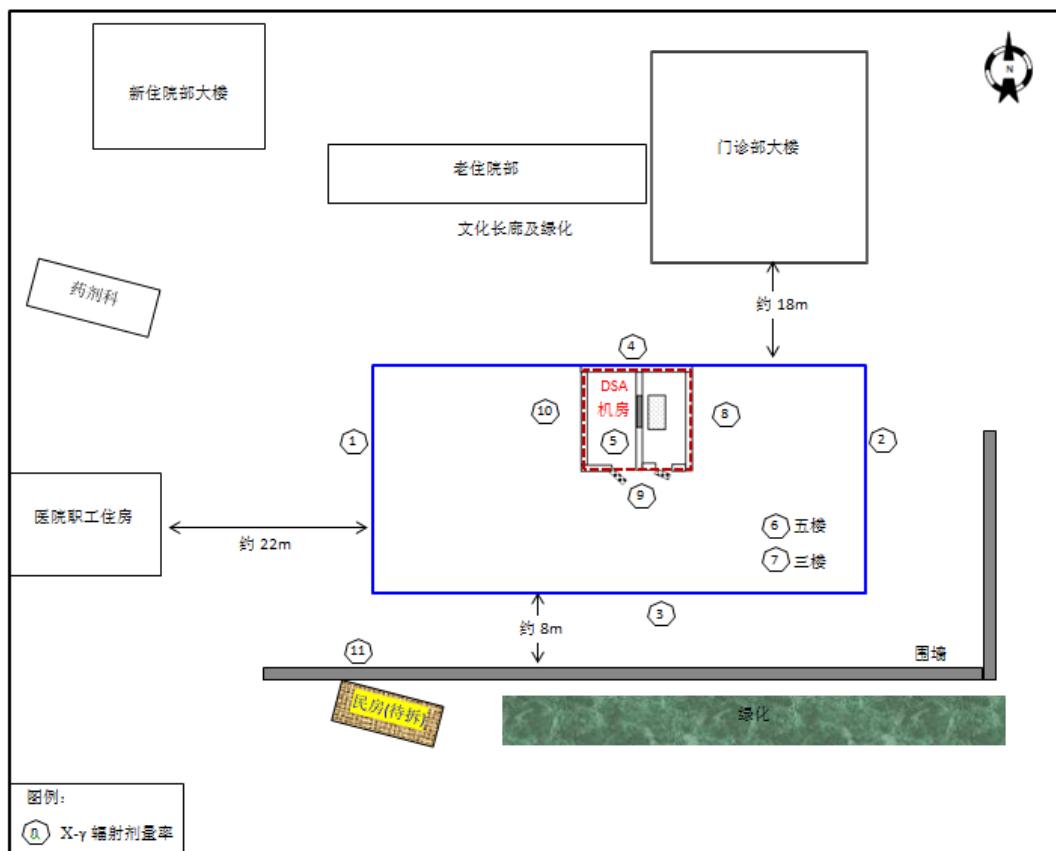
图 8-1 本项目周边环境现状检测点位示意图

对拟建的各设备机房周围环境50m范围内进行辐射环境调查监测。监测点位布置见图8.1。

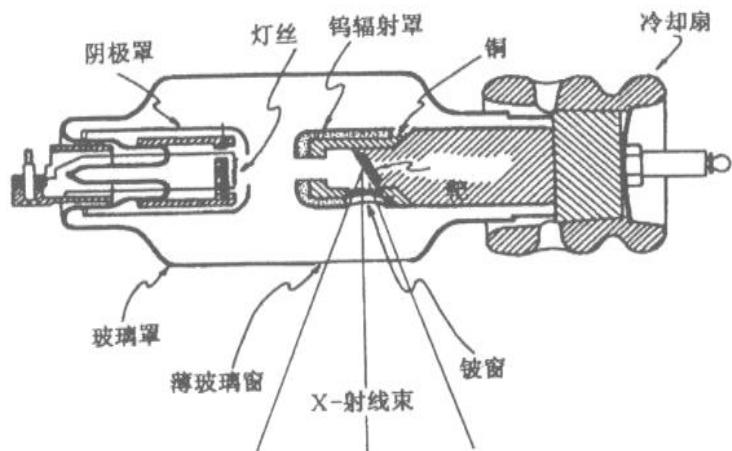
图 9-1 典型 X 射线管示意图

工程设备和工艺分析
9.1 施工期 <p>根据发展需要,广德县人民医院拟在医技综合楼四楼内新建 DSA 机房。本次环评涉及的 DSA 等机房建筑物施工期的环境影响和采取的环保措施已纳入《广德县人民医院医技综合楼项目环境影响报告书》,该报告书已取得广德县环保局环评批复。本次评价不再对施工期环境影响进行评价。</p>
9.2 运营期 <p>(1) 工作原理</p> <p>数字血管造影 (DSA) 是计算机与常规血管造影相结合的一种检查方法,是集电视技术、影像增强、数字电子学、计算机技术、图像处理技术多种科技手段于一体的系统。DSA 主要采用时间减影法,即将造影剂未达到欲检部位前摄取的蒙片与造影剂注入后摄取的造影片在计算机中进行数字相减处理,仅显示有造影剂充盈的结构,具有高精密度和灵敏度。主要用于心脏、脑血管、外周血管的造影诊断及介入治疗,是心血管造影诊断及介入治疗的专用血管造影机。</p> <p>DSA 与 CT 机、胃肠机、DR 机等普通 X 射线机一样,是采用 X 射线进行诊断治疗的设备。其工作原理相同,其基本结构都是由产生 X 射线的 X 射线管、供给 X 射线管灯丝电压及管电压的高压发生器、控制 X 射线的“量”和“质”及曝光时间的控制装置等设备组成。X 射线管由阴极和阳极组成,阴极通常是装在聚焦杯中的钨灯丝,阳极靶则根据应用的需要,由不同的材料制成各种形状,一般用高原子序数的难熔金属(如钨、铂、金、钽等)制成。其典型 X 射线管示意图见图 9-1。当灯丝通电加热时,电子就“蒸发”出来,而聚焦杯使这些电子聚集成束,直接向嵌在金属阳极中的靶体射击。高电压加在 X 射线管的两极之间,使电子在射到靶体之前被加速到很高的速度,这些高速电子到达靶面被靶突然阻挡从而产生 X 射线。</p>

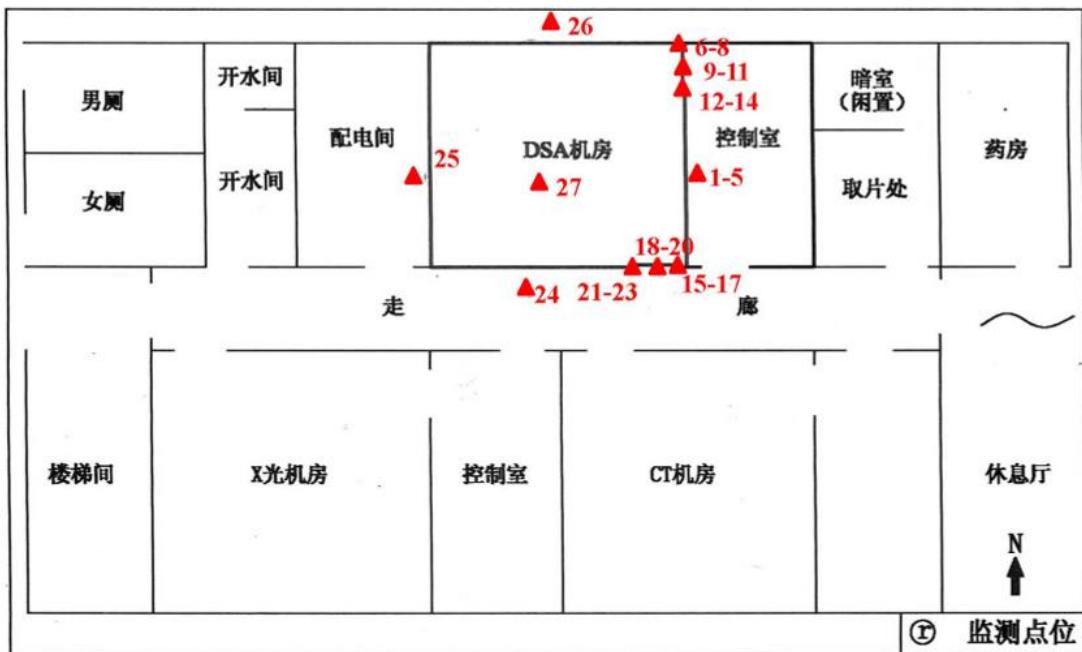
图 11-1 DSA 类比监测机房监测点位示意图

蒙城县第三人民医院在用的 DSA 于 2016 年 1 月通过了安徽省环保厅竣工环保 (验收皖环函[2016]195 号), 可预测本项目投入运行后对周围环境的辐射影响。蒙城县第三人民医院 DSA 机房验收监测期间 DSA 按照正常工作时设定, 验收监测结果见表 11-2, 监测点位见图 11-1,

编号	监测点描述	监测结果 ($\mu\text{Sv}/\text{h}$)	验收检测工况
1	住院综合楼一楼	控制台铅玻璃左侧 30cm	验收工况： 开机状态 90kV、200mA
2		控制台铅玻璃右侧 30cm	
3		控制台铅玻璃上侧 30cm	
4		控制台铅玻璃下侧 30cm	
5		医生控制台	
6		医生防护门右侧上方外 30cm	
7		医生防护门右侧中间外 30cm	
8		医生防护门右侧下方外 30cm	
9		医生防护门中间上方外 30cm	
10		医生防护门中心外 30cm	
11		医生防护门中间下方外 30cm	
12		医生防护门左侧上方外 30cm	
13		医生防护门左侧中间外 30cm	
14		医生防护门左侧下方外 30cm	
15		病人防护门右侧上方外 30cm	
16		病人防护门右侧中间外 30cm	
17		病人防护门右侧下方外 30cm	
18		病人防护门中间上方外 30cm	
19		病人防护门中心外 30cm	
20		病人防护门中间下方外 30cm	
21		病人防护门左侧上方外 30cm	
22		病人防护门左侧中间外 30cm	
23		病人防护门左侧下方外 30cm	
24		机房南侧防护墙外 30cm	
25		机房西侧防护墙外 30cm	
26		机房北侧防护墙外 30cm	
27		机房楼上护士站

由表 11-2 中的验收监测结果可知, 安徽省蒙城县第三人民医院在用 DSA 在正常工作状态下, 机房周围辐射剂量率在 $0.10\sim0.23\mu\text{Sv}/\text{h}$ 范围内, 满足具有透视功能的 X 射线机在透视条件下检测时, 周围剂量当量率控制目标值不大于 $2.5\mu\text{Sv}/\text{h}$ 的要求, 能够满足《医用 X 射线诊断放射防护要求》(GBZ130-2013) 的要求。由类比监测结果可以看出, DSA 在正常运行过程中, 对周围辐射环境影响很小, 工作场所周围环境辐射水平均处于或略高于本底辐射水平, 机房外均无明显附加剂量, 机房的防护措施均能够满足辐射防护的要求。

本次评价的广德县人民医院新购置的 DSA 设备的最大管电压、最大管电流等技术参数，未超过蒙城县第三人民医院 DSA；且本项目 DSA 机房整体防护能力优于类比 DSA 机房。根据类比监测结果可以预测本项目 DSA 投运后，机房外辐射剂量率能够满足《医用 X 射线诊断放射防护要求》(GBZ130-2013) 的要求，本项目 DSA 机房周围辐射水平能够满足本项目辐射剂量率控制水平“外表面 30cm 辐射剂量率 $\leq 2.5\mu\text{Sv}/\text{h}$ ”的要求。控制室的辐射工作人员和机房外的公众所受附加年剂量不会超过项目剂量管理限值 (DSA 辐射工作人员不超过 5mSv，公众不超过 0.25mSv) 的要求，能够满足《电离辐射防护与辐射源安全基本标准》(GB18871-2002) 中关于剂量限值的要求。
